PENGARUH BEBAN LALU LINTAS TERHADAP KERUSAKAN LENTUR DI JALAN TOL BERDASARKAN METODE PAVEMENT CONDITION INDEX (Studi Kasus Ruas Lingkar Luar Jakarta (JORR) W2 Utara Jalur A dan B)

A R Indra Tjahjani¹, Bayu Wiedjayantoro²

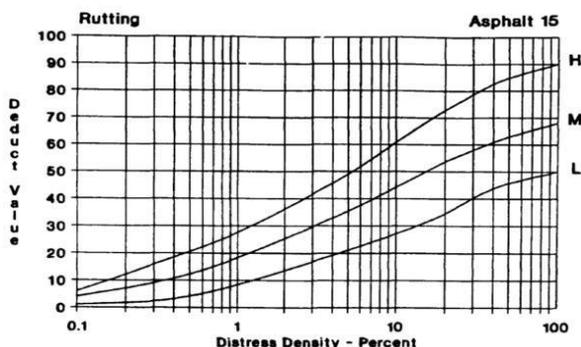
Gambar 2. Hubungan *density* dan *deduct value* untuk jenis kerusakan alur (Rutting)

Adalah nilai pengurangan untuk tiap jenis kerusakan yang diperoleh dari kurva hubungan antara *density* dan *deduct value*.

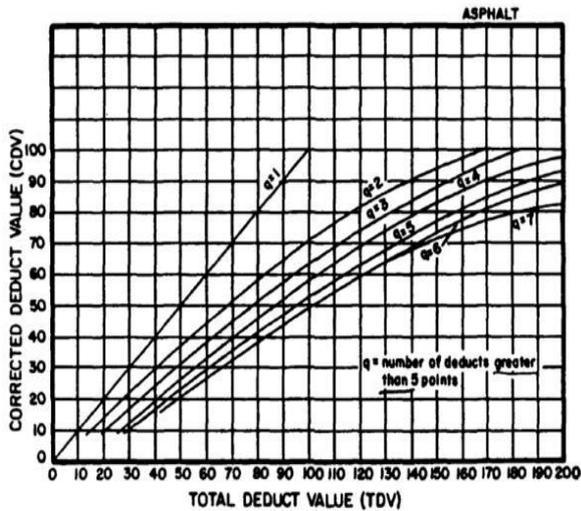
Gambar 3. Hubungan CDV dan TDV untuk perkerasan lentur

Corrected deduct value (CDV) diperoleh dari kurva hubungan antara nilai TDV dengan nilai CDV, diurutkan dari nilai Deduct Value dari yang terbesar tiap segmen dengan langkah sebagai berikut:

1. Menjumlahkan nilai DV (TDV)
2. Mencari nilai Q (Nilai DV yang lebih dari koefisien Aspal (2))
3. Mencari hubungan antara TDV dan Q dengan grafik No. 20 lagi sampai diperoleh nilai Q = 1

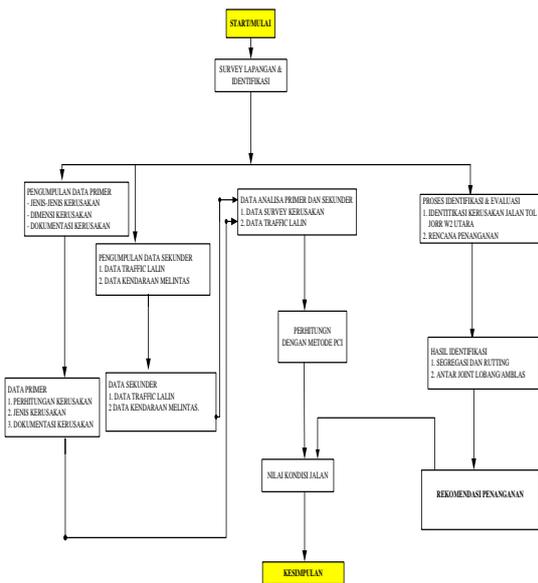
- a. Membagi segmen kerusakan menjadi beberapa unit sampel, pada penelitian ini unit sampel dibagi jarak 0-75 meter.
- b. Mencatat tiap kerusakan yang ada.
- c. Menentukan tingkat kerusakan (*severity level*).
- d. Mengukur kerusakan pada tiap unit sampel.
- e. Mencatat hasil kerusakan ke dalam form survey

- c. Menghitung nilai total pengurangan (TDV).
 - d. Menentukan nilai koreksi pengurangan (CDV).
 - e. Menghitung nilai PCI (Pavement Condition Index).
 - f. Pembahasan
- 4) Kesimpulan dan Saran
 - 5) Selesai

Diagram alir penelitian di sajikan gambar 5

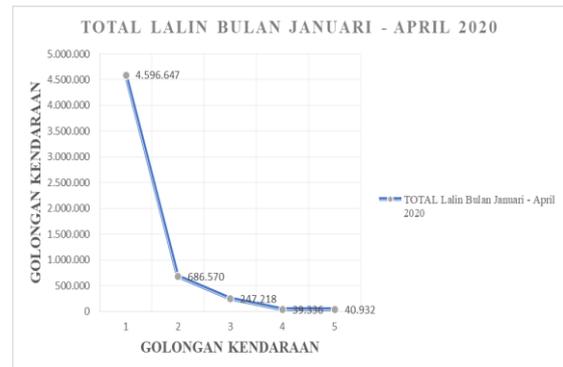
Gambar 6. Volume lalu lintas tiap gerbang tol JORR W2 Utara Bulan Januari - April 2020.

Pada periode bulan Januari – April tahun 2020, kendaraan pada golongan 2 menyumbang volume 101.752 kendaraan terbesar pada gerbang tol Meruya Utama 1 pada bulan April, dari total 668.570 kendaraan atau sebesar 14,82% pada jalur A. sedangkan kendaraan golongan 3 menyumbang volume 43.944 kendaraan terbesar pada gerbang tol Meruya Utama 1 pada April dari total 247.218 kendaraan atau sebesar 17,78% pada jalur A. Sehingga bisa di simpulkan kendaraan golongan 2 dan 3, penyumbang volume pada terbesar pada lajur 1 dan 2.

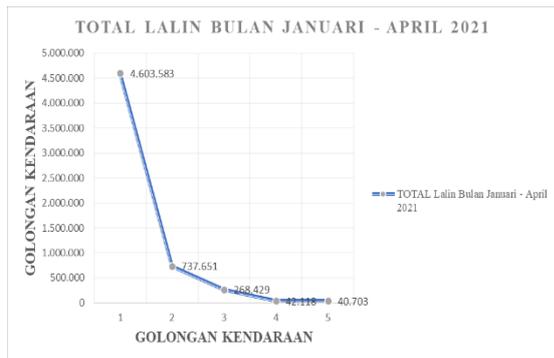
Gambar 7. Volume lalu lintas tiap gerbang tol JORR W2 Utara Bulan Januari - April 2021.

Pada periode buulan Januari – April tahun 2021, kendaraan pada golongan 2 menyumbang volume 103.335 kendaraan terbesar pada gerbang tol Meruya Utama 1 pada bulan Maret, dari total 737.651 kendaraan atau sebesar 14,01% pada jalur A. sedangkan kendaraan golongan 3 volume 43.077 kendaraan pada gerbang tol Meruya Utama 1 pada bulan April dari total 268.429 kendaraan atau sebesar 16,05% pada jalur A. Sehingga dapat di ambil kesimpulan kendaraan golongan 2 dan 3, penyumbang terbesar volume pada lajur 1 dan 2 pada jalur A.
